# Rissbildung am Gebäude

Gutachten Nr. 009-XXX

Betr. Risschäden am Gebäude [Anschrift]

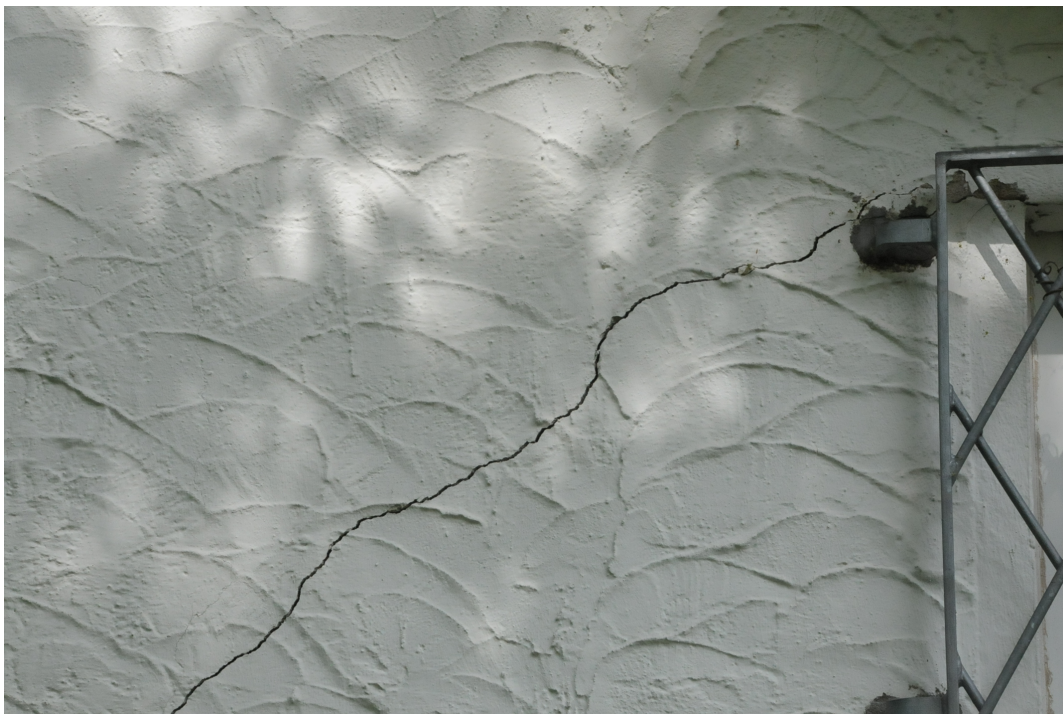
Typische, reale Rissbildung aus der Sachverständigen-Praxis von Dirk Riehl an einem Wohngebäude, hervorgerufen durch Bodensetzung.

Das Gebäude [Anschrift] besteht aus Mauerwerk, Stahlbetondecken und einer zimmermannsmäßig abgebundenen Dachkonstruktion. Die Fassaden sind verputzt und gestrichen. In dem ursprünglichen Gebäude sind an einer Außenecke Rissbildungen vorhanden, ebenso sind im Übergang des Wohnhauses an den Anbau Risse sichtbar. Die vorhandenen Rissbildungen haben nach dem vorliegenden Bodengutachten vom 07.04.2009 des öffentlich bestellten und vereidigten Sachverständigen [Name] unterschiedliche Ursachen. Die Rissbildungen im Bereich der vorderen Gebäudeecke haben ihre Ursache in einer verstopften Grundleitung der Dachentwässerung und ggf. einwachsender Wurzeln im Bereich der Fundamente. Die Schäden im Bereich des Anbaus sind auf ein unterschiedliches Setzungsverhalten des Anbaus und des Wohnhauses zurückzuführen.

Zur Beseitigung der Schäden im Bereich der Gebäudeecke ist diese mit einer nachträglichen Bewehrung zu versehen und in der angrenzenden Garage eine neue Bodenplatte einzubauen. Im Bereich des Anbaus ist die Fuge zwischen Anbau und Wohnhaus als Gebäudedehnfuge herzustellen. Der Anbau ist mit speziellen Ankern mit dem Wohnhaus zu verbinden. Die übrigen Risse sind zu verpressen. Die Schäden im Bereich des Regenfallrohrs sollten zur weiteren Schadensvermeidung sofort beseitigt werden. Das Rohr ist freizulegen und im erforderlichen Umfang zu erneuern.
