Nässe im Gebäude

Gutachten Nr. 009-YYY

Dokumentation des Schadens, Stellungnahme zur Schadensursache, Maßnahmen und Kosten der Schadensbeseitigung, Verschulden

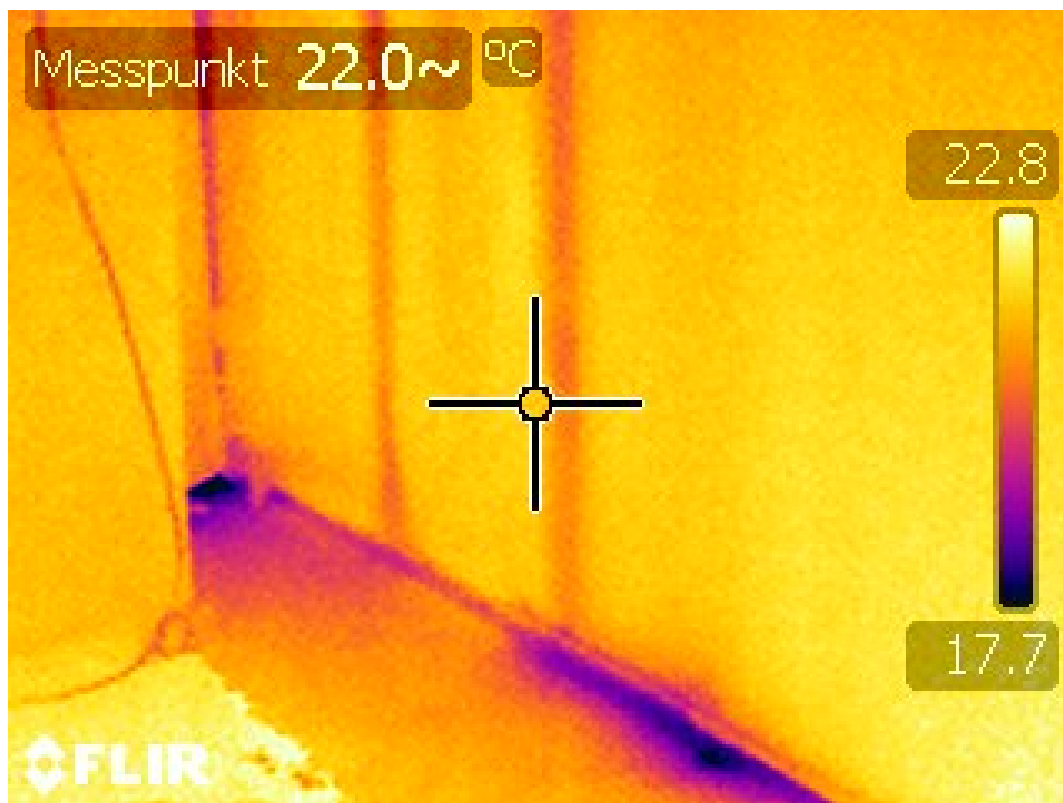
Die Thermographie zeigt anschaulich die Durchfeuchtung der Wände.

Die Firma [Name] erneuerte die Flachdächer der Verwaltungs- und Produktionsgebäude des Anspruchstellers. Im Rahmen dieser Erneuerung ist es in der Nacht vom 01.11.2009 auf den 02.11.2009 zu einem Wassereintritt in das Verwaltungsgebäude gekommen. Ursache des Wassereintritts waren mechanische Beschädigungen und undichte Stöße der Notabdichtung des Flachdachs. Der Einbau der Notabdichtung ist durch den Subunternehmer [Name] erfolgt.

Zur Schadensbeseitigung sind folgende Maßnahmen erforderlich: Aufstellung eines Baustromverteilers. Im Eingangsbereich ist die abgehängte Gipskartondecke aufgrund der durchfeuchteten Mineralwolle auszubauen und zu erneuern. In sämtlichen Räumen sind die durchfeuchteten Deckenplatten auszutauschen. Der Deckenhohlraum ist künstlich zu trocknen. Die durchfeuchteten Wandschotts aus Mineralwolle sind zu ersetzen. Die Dämmung der Trapezblechdecke ist auf Durchfeuchtung zu überprüfen und auszutauschen. Die durchfeuchteten Ständerwände sind zu erneuern, einschließlich des Anstrichs. Die Elektroverkabelung ist durchzumessen und ggf. auszutauschen. Die Brandmeldeanlage ist durchzumessen und ggf. auszutauschen. Die Einbruchmeldeanlage ist durchzumessen und ggf. auszutauschen. Beschädigte und verschmutzte Lamellen sind zu tauschen. Die Klimageräte sind zu überprüfen. Der Teppichboden ist zu reinigen.
